# 275PPVZ 不具合対策の有効性の検証

## -----文書作成日 2019.3.12-----

三浦マーク製作所

### 要 旨

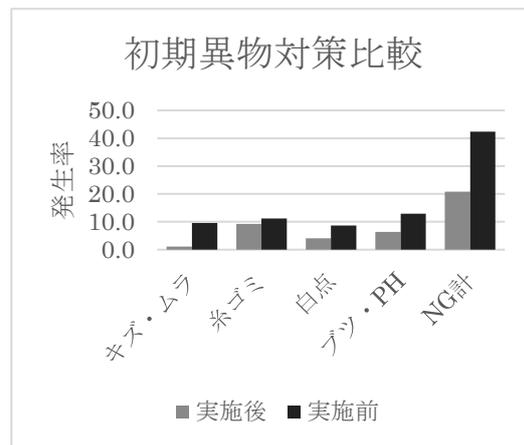
Fig1 初期異物対策実施前後の各項発生率

初期異物対策はキズ・ムラ、白点、ブツ・ピンホール、の各不具合に対する有効性が有意差をもって確認された。一方糸ゴミに関しては発生率が減るものの、検定では有意差無しの結果となった。

3.1 の結果では、初期異物対策として乾燥機清掃・乾燥機下部の清掃不可部分にカバーを施す・ラックの清掃・ラミネーター清掃・ラミネーターにカバーを施す・保護シート貼り付け時にエアコンと空気清浄器を停止、印刷室を加湿の 7 つの対策を一時に行ったため、個々の効果は不明ではあるが全体として劇的な改善効果化が発揮される事が明らかとなった。当対策は不具合防止の為に永続的に実施する事とする。

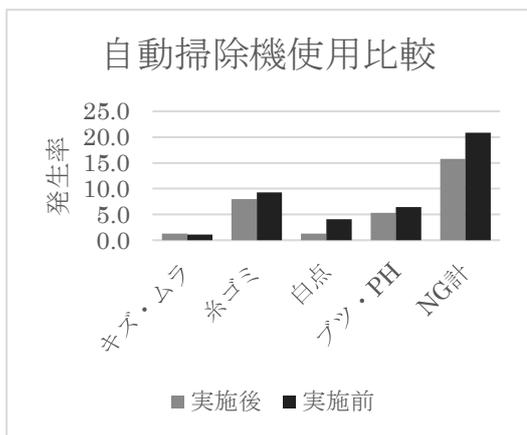
Fig2 自動掃除機実施前後の各項発生率

自動掃除機の実施は白点の各不具合に対する有効性が有意差をもって確認された。

3.2 の結果では 3.1 に加えて自動掃除機を使用する事で白点に関してさらに改善効果が発揮されることが明らかとなった。この施策も不具合防止の為に永続的に実施する事とする。一方、糸ゴミに関しては 3.1 と共に期待した結果は得られなかった。これに関しては 3.3 の結果を踏まえ、考察を後述する。

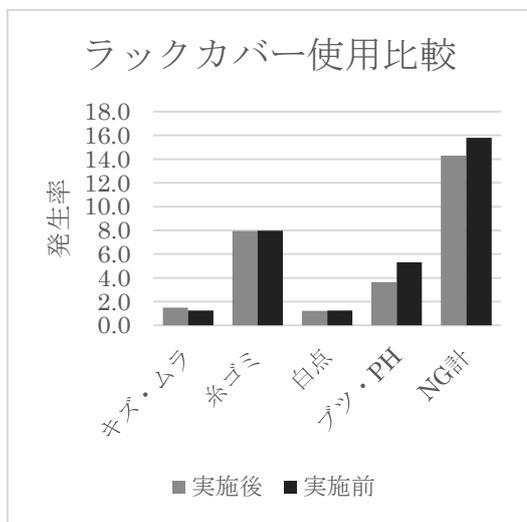
Fig3 ラックカバー実施前後の各項発生率

ラックカバーの実施は全ての項目において有効性は確認できなかった。

3.3 ではラックにカバーを施す事で、異物の付着が強力に遮断され、不具合の激減が期待されたものであったが、全く有意差が得られなかった。これに関しては、3.1 3.2 により環境が改善されたことにより、もはやカバーをかけなくてもかなり異物付着が低減していた事も一因ではあるかと推察される。2018.12 と比較すれば有意差をもって改善が示されたものと考えられる。これらより 3.1 3.2 の対策を続ける事によりラックカバーは不要であると考えられる。よって、今後の対策としてラックカバーは不採用とする。

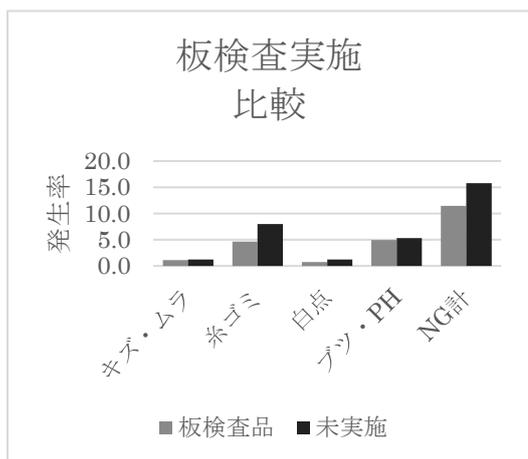
Fig4 板検査実施前後の各項発生率

板検査の実施は全ての項目において有効性は確認できなかった。

板検査にて57ケの NG を検出したにも拘らず、後の単品検査で 74 もの NG が検出されそのうち31ケは絶対に流出されてはならないレベルの物であった。

3.4 は板検査の検査精度を試す事が目的であったが、板検査だけでは流出が免れない事が明らかとなった。これらのことから、今後は当品に関しては板検査はを行わず、全数単品にて検査する事とする。

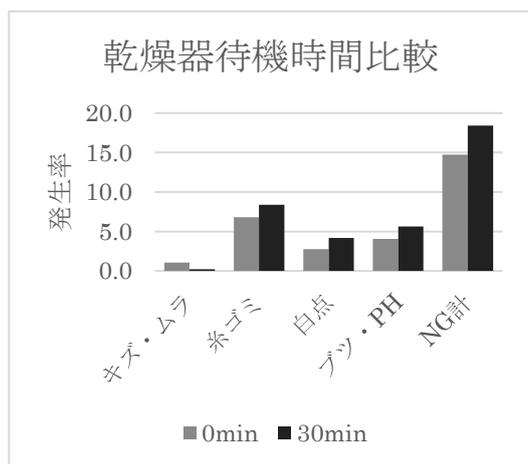
Fig5 乾燥待機時間 0 分 30 分の各項発生率

全ての項目において乾燥待機時間による不具合発生の差は確認できなかった。

3.5 は印刷後のレベリング効果によりキズ・ムラ、ブツ・PH が解消されるかどうかを検証したものであるが、何れも効果が無かった。さらに 3.3 は同一ロットで一晩放置後に乾燥させたものであるが、こちらでも効果は見られなかった。これらの事より、乾燥機入庫までの時間は任意で良い事が明らかとなった。よって、これまでどおり 30 分放置後 15 分間乾燥を標準作業として継続する事とする。

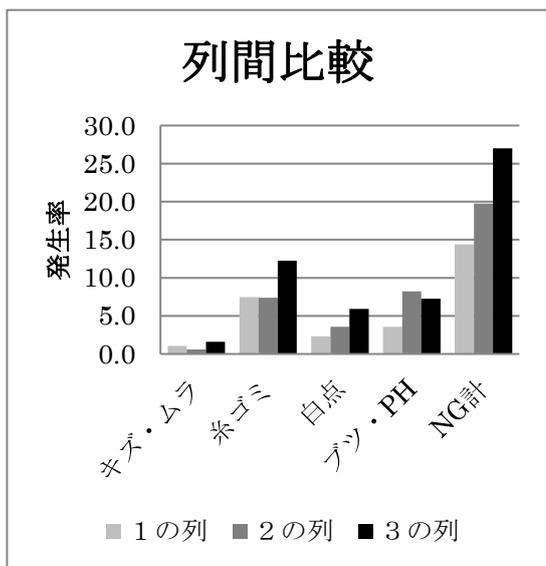
Fig6 各列の各項発生率

1 列目において糸ゴミ、白点、ブツ・PH が他と比べて有意に少なく、2列目においてキズ・ムラ、糸ゴミが他と比べて有意に少なく、ブツ・PH が他と比べて有意に多く、3 列目においてキズ・ムラ、糸ゴミ、白点が他と比べて有意に多いという結果となった。

3.6 は検査の実感として列ごとに偏りがあると予想されていた為、検定を実施してみた。予想のとおり 3 列目で有意に不具合が多いという結果であったが、この 3 列目は印刷時には手前側、ラックに乗せる時には作業者の右側、となっている。このことは 3.3 の結果と共に特に糸ゴミ付着のメカニズムと関連していると考えられる。

また、糸ゴミの直接原因は空中に漂うホコリではあるが、印刷物への付着を誘引する因子として静電気の帯電も大いに影響すると考えられる。今後、除電などの対策も考えているがその場合の設置場所を決めるためにも今回の結果は有用であると考えている。
